愛知教育大学附属養護学校「武道場(現・作業実習棟)」と 同時期に建築された県内学校建築の現況

Todays Situation of Educational Facilities in Aichi Prefecture Built in Same Period with “Military Arts Gymnasium (Present Practical Working Block)” of Aichi University of Education Nursing School

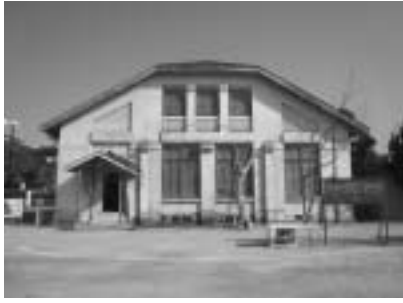
写真1 「武道場」南立面

躯体は鉄筋コンクリート造で（写真1）、屋根の骨組みは、木造と鋼材を組み合わせた、非常に珍しい構造になっている（写真2）。特に、屋根を混構造にするものは少ない。壁は厚く、レンガ造の壁をコンクリートに置き換えたことを感じさせる。壁には柱を付け、柱頭には直線で簡略化した装飾を配置している（写真1）。木製の支柱や通風口の蓋にもみられる斜線を多

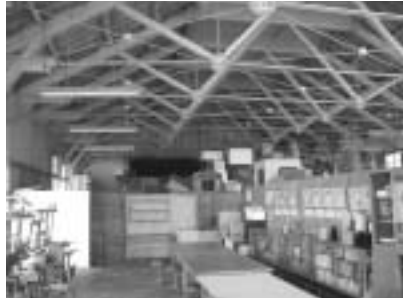
写真2 屋内のトラス

小屋組は、圧縮部分に木材を、引っ張り部分に鋼材を組み合わせ、接合部には特別の金具とボルトを使って構成する(写真2)。同様な事例は少ない。鋼材の組み合わせは、軽やかな感じを屋根裏に与えている。木部の構成には、和風の木組みを感じさせる意匠も見られる。

壁の躯体は鉄筋コンクリート、外部はモルタル塗り、内部は漆喰塗りで仕上げ、木部は黄緑のペンキ仕上げである。外部でも当初のペンキが残り、保存状況はきわめて良く、壁面の破損も少ない。ただ、屋根の雨漏りが進行して小屋組に腐食が見られるため、早急な補修が必要である。

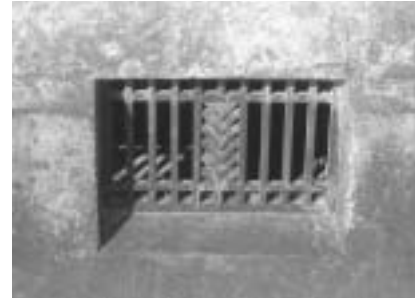
写真3 床下換気口

用した装飾は(写真3),アール・デコ様式と判断され、全体の構成と調和している。

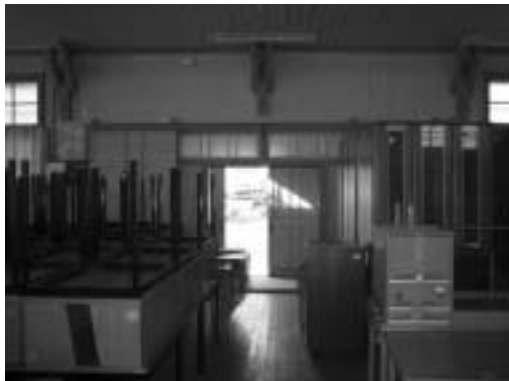
写真6 屋内から西側入口を見る

卓球場として使用していたが、現在は、同校の歴史的な資料を展示した「資料室」として北半分を使用し、南側半分を「会議室」として使用している(写真6)。資料は、陳列棚に入れられているが、配置の密度は高く、現在は未整備な状況にある。それは、正門と校舎の間の西側にあった「同窓会館」を建て替えるため、現在取り壊した段階で、同館内の資料をここに一時的に運び込んでいるためである。会議用の机・椅子の間隔も狭く、現状では使えないため、「同窓会館」が完成するまでは鍵を掛けたままになっている。窓にはカーテンが掛かり、内部は薄暗い。

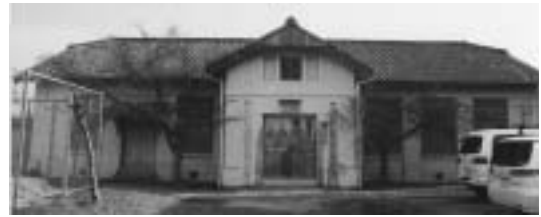
写真4 「武道場」西立面図

建物の出入り口は、東西2箇所にあるが、正面は西側である(写真4)。西側正面入り口には「七中記念館」という表札が下がっている。この建物は、卒業生にとっては懐かしいものであるため、歴史的物品とともに、建物も残していくことを決めている。風を避け、上下足を替える付属の場が設けられ、両開きの大きな扉が二重に付けられている。運動場に面した東側の扉は一重である。屋内側の東西の扉は、現在は敷居に載るものに改造されている。かつては、上から吊り下げる構造で、開閉を容易にしていた。東側の扉は使われることなく、板で閉じられていた時期もあったという。東側入り口の階段はモルタルで、かつての花崗岩の階段は消失している。庇も新しく修復されたものである。

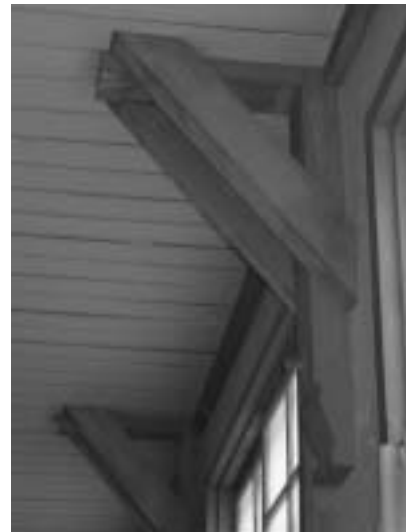
写真7 天井を支える付け柱

屋内には天井が張られて屋根構造は見えないが、トラスを形成すると思われる斜めの材が天井から出ている(写真7)。隅の部分には、空気孔が設けられている。雨漏りの後は見られず、瓦屋根の施工は有効だったと考えられる。窓枠も、竣工当時のまま、木製のものが残っている。床板は、新しい木製フローリングに張り替えられている。

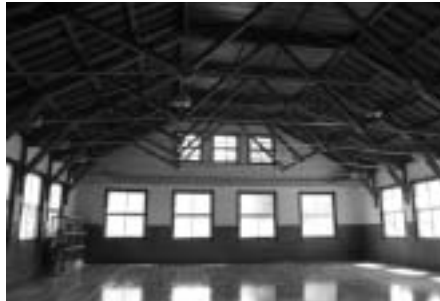
写真9 改修中の屋内東面

壁の躯体は鉄筋コンクリート造で、基礎と一体になっている。その上に、木材と鉄を組み合わせたトラス構造の小屋組が載り、屋根は瓦で葺かれている。圧縮力がかかる上部に木材を使い、引っ張り力がかかるトラス下側に鉄のパイプやブレースを用いる小屋組は独自で、天井が張られていないため軽やかな印象を与える（写真9）。この小屋組は、本学の「武道場」と同

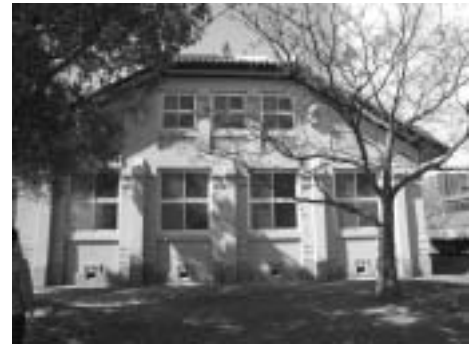
写真8 「武道場」東立面

竣工当時、この「武道場」は、南側中央に正面の入口部分が張り出し、その入口部分の東西両方から出入りできるようになっていた。北側にも出入り口はあったが、外部に庇が付いているだけである。東立面は（写真8）、附属養護学校の南立面と同様であるが、装飾的な印象が強い。

壁体の外部をみると、壁に柱が付けられている。柱の頭部には様式的な装飾が付いている。また、壁面にも水平方向に走る装飾が施されている。附属養護学校の場合には壁面の装飾はないため、西尾高校の方が華麗に感じる。雨樋も、附属養護学校の場合と同様に、柱の中に隠すように工夫され、すっきりした印象を与える。底部分も、鉄筋コンクリート造で、躯体と一体的に造られている。注目されるのは、東側の妻面には窓、柱が付けられているが（写真8）、西側にはなく、壁だけである。西側妻面に渡り廊下が付いていたことと関連すると考えられるが、柱がないため、構造上は脆弱である。床下の換気口にも、上部にカバーのような装飾が見られるが、金網には、装飾は見られない。

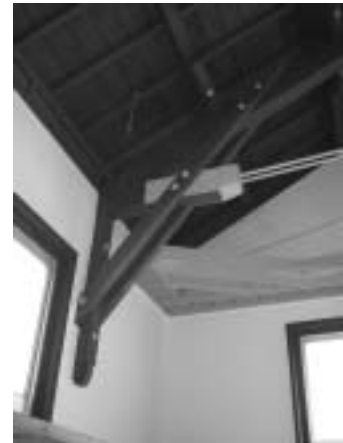
写真10 付け柱と裏面に付設した水平ビーム

様である。木質部分と鋼材とを繋ぐ金具やボルトの数も同様である。ただ、桁行き方向において、外側の列の水平面に入っているブレースは、附属養護学校の場合にはクロスしているのに対し、西尾高校の場合には一方だけという差がみられる。屋根の小屋組を壁体に取り付ける構造も、同様である（写真10）。

以上のような評定と改修の計画を各建物ごとに作成し、2003（平成15）年の「体育館」から、順次、耐震補強・改修工事を実施した。2004（平成16）年から翌05（平成17）年にかけて「教室棟」を実施し、2006（昭和18）年に「本館」と「武道場」の改修を行っている。「武道場」の耐震・改修工事は、9月から翌年の2月にかけて行われた。評定を受けて妥当なものとして認定された方針に基づき、北と南の壁面について、それぞれの中央の柱を、外観や使い勝手を損なわないように太くし（写真12）、東西の壁面については、内側に鉄骨の梁を付設し剛性を高め、南北面に力が伝達されるようにしている（写真10）。内装については、木部や鉄製

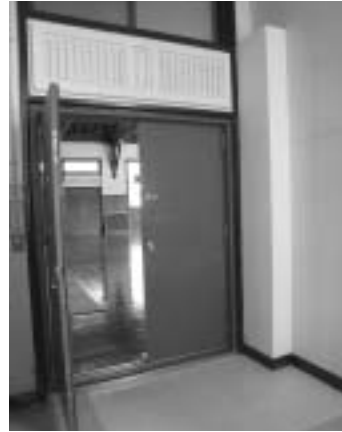
写真12 更衣室の柱の打ち増し部分

耐震工事内容についてみると、柱は太くなっているものの、北側は屋内側に、南は更衣室側に打増してい

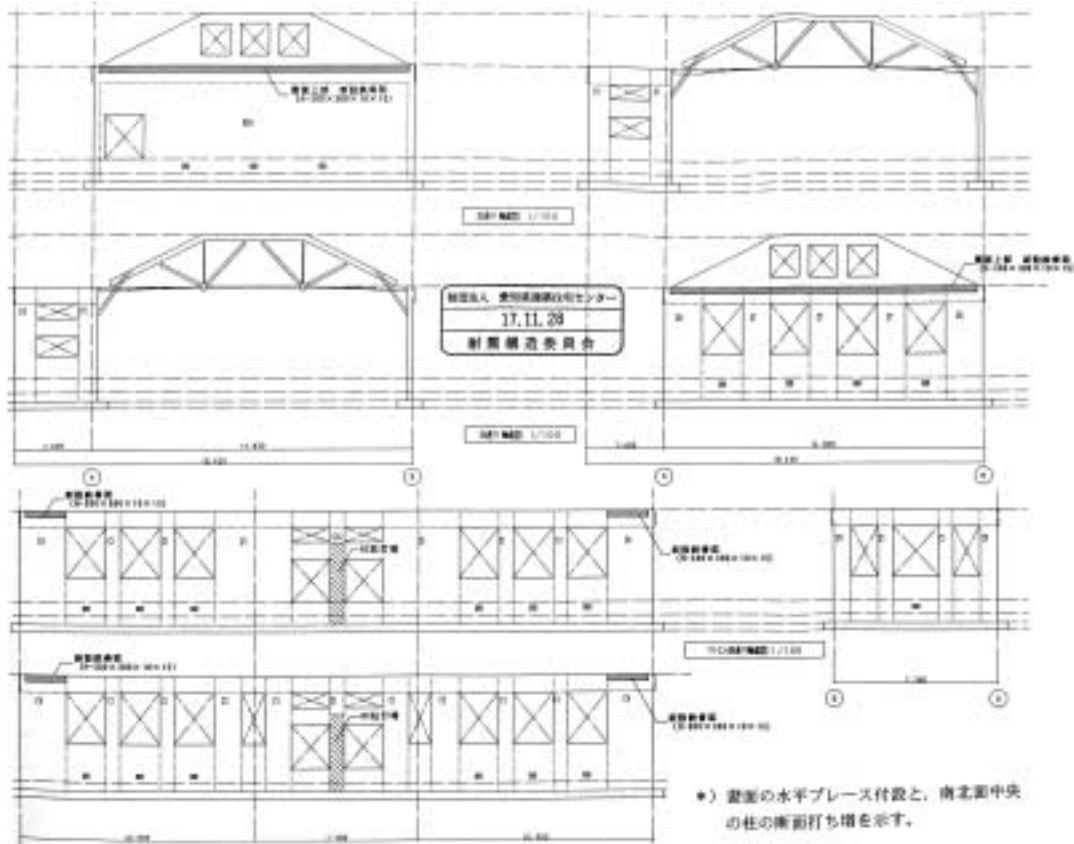
図6 改修後の屋内展開図

南と北の立面では、断面が小さい壁柱において構造耐震指標値（ I_s 値）が0.6前後になっているものの、力は余裕のある他の柱に流れるため、全体で構造耐震指標値を満たすと判断された。しかし、現状では、天井

面の水平ブレース断面不足とアンカーボルトの断面が不足するため力が流れないこともあり、危険性も指摘されている。桁行き方向についてみると、西側の壁における構造耐震指標値は低くなっていた。しかし、どちらの妻面でも、水平方向に力を伝えられるようにすれば、両方向とも必要とされる構造耐震指標値を満たすことが可能、と判断されている。

この耐震診断結果を受け、2005（平成17）年に、愛知県は耐震改修計画を作成し、評定を受けている。改修計画内容は、竣工当時の外観を変えないことを条件とし、診断で指摘された点を改善するため、南北面中央の柱1本ずつを打増補強して断面積を増やし、妻面の水平力を端部の柱に伝えるため、東西両方の妻面内側に鉄骨の梁を付設するというものである（図6）。

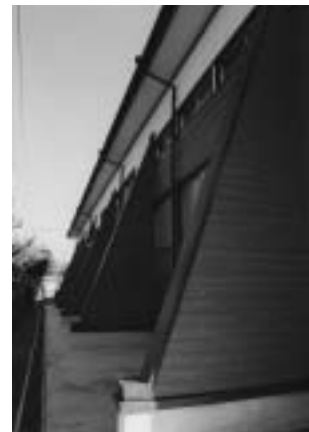
写真15 外部の袖壁

その後、南の入口部分は屋内から入る部室とされ、他にも同様な部室が、南西部と北西部分に増築されていた。建物の老朽もみられ、基礎の土台が腐り、シロアリが発生していた。内壁東側の漆喰や、南側の天井にも破損が大きかった。増築した部室も傷んでおり、雨漏りもみられたという。伊勢湾台風の時には、南西角の屋根が破損したが、他の瓦は無事で、竣工時からの瓦は替えなくていい。

荷重を軽くするために、瓦を軽量なものに替え、土を落としている。そして、柱の断面積を増やすため、すべての柱の内側に同程度の太さの柱を添え、東西の桁面には袖壁を設置して、柱の外側への張り出しを防いでいる（写真15）。渡り廊下にも補強の支えを設置している。土壁も、断熱材を入れたサイディングに変えられている。屋内は若干狭くなり、壁厚が増えているが（写真16）、大きな変化は感じられない。また、窓サッシをアルミ製に変え、部活動の部屋を除去する等の改修も実施され、環境が向上している。

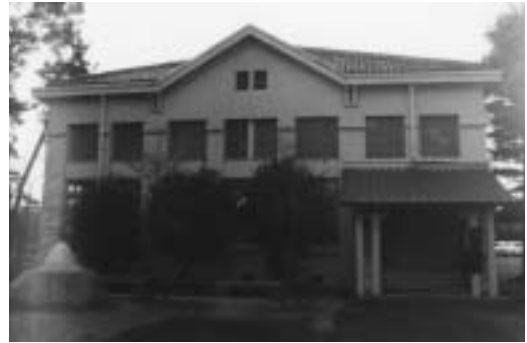
写真17 「講堂」東立面

東側の北に寄った入り口が最も大きく、正面を示すと思われる(写真17)。屋根は、新しく瓦で葺き直している。他の南北の入り口は、屋根を支える柱はなく、銅板で葺かれている。いずれの入り口の階段とも、立派な花崗岩で造られている。西面には入り口はなく、裏側であることを示している。西面の内壁に設置された2カ所の柱を見ると、内側に膨らみ、装飾を持っていることから、この部分に演壇が配置されていたと判断される。
