# 液状化高危険度地域における道路評価

—神奈川県横浜市立港中学校周辺地区を事例に—

齊藤 千晃・石田 颯・深谷 柊太・小里 悠人

(愛知教育大学・学)

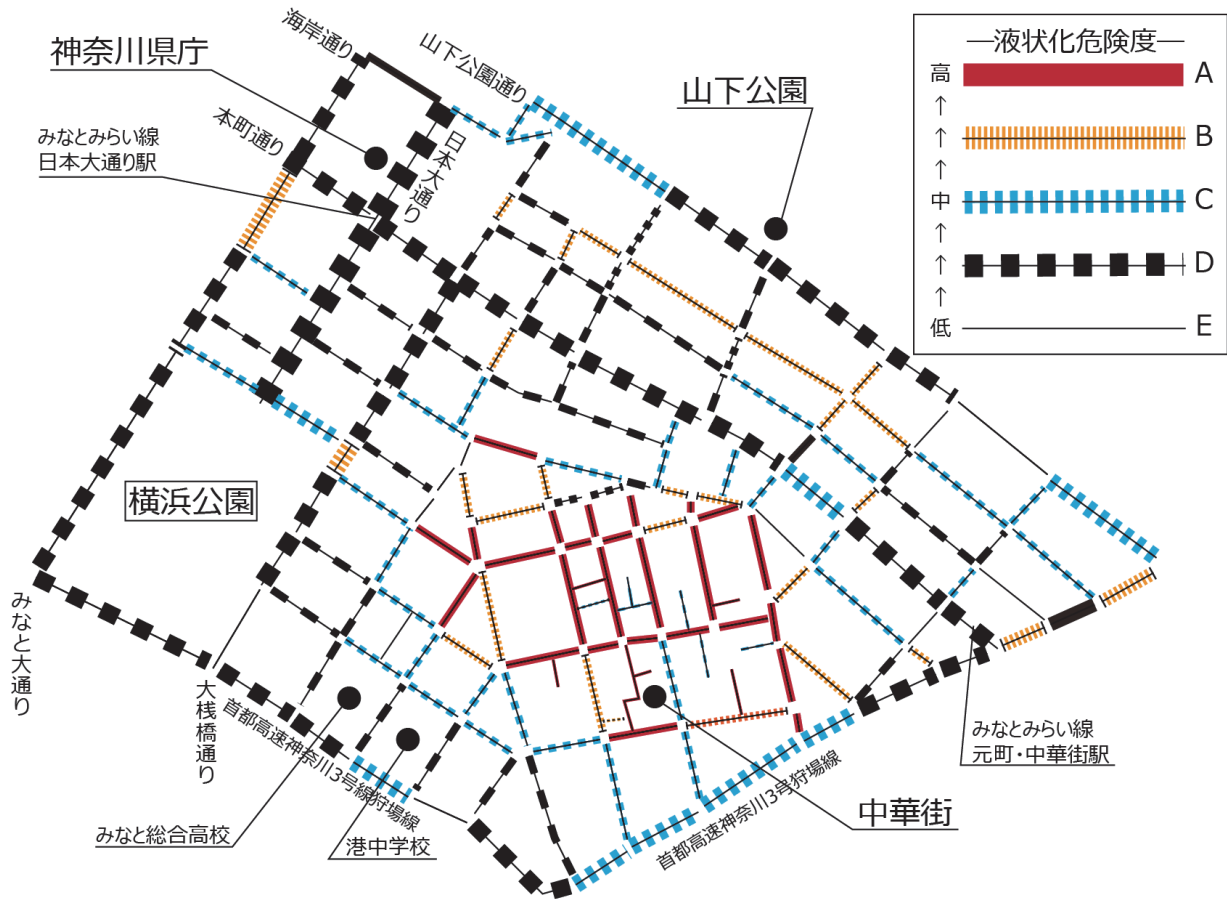
図2 調査地区の液状化危険度評価  
(フィールドワークにより作成)

本研究では、2022 年 3 月 16 ~ 17 日に調査地区内をフィールドワークし、全道路上に存在する液状化で危険な建造物の調査を実施し、道路ごとに危険度を判定した(図 2)。以下では、図 3 の区割にしたがって、エリア①~⑤の液状化危険度を分析する。

一方、エリア東端の首都高速神奈川 3 号狩場線高架下の道路は、大通りにもかかわらず片側のみ歩行者が通行可能となっており危険度が「B」と高い。エリア全体の特徴として、大通りは危険度が低いため、避難の際は素早く周囲の大通りに避難するべきであろう。

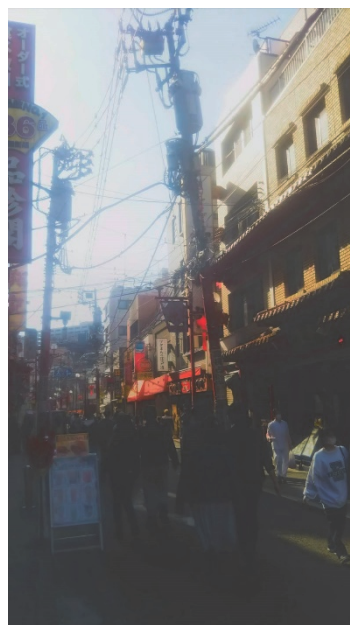
本研究では「電柱」の耐震性にまでは言及できないが、その点も考慮するのであれば、中華街はさらに高い危険度を有しているといえる。中華街にある「電柱」の多くは街灯や看板等が取り付けられており、「電柱」自体にかなりの負荷がかかっているものと推察される。それによって、大きく傾いた電柱も見られた(図5)。この「電柱」はすでに補強工事が行われていたが、工事箇所から上がさらに傾いており、防災の面では大きな懸念事項である。

図5 中華街の傾いた「電柱」  
(2022年3月16日、筆者ら撮影)

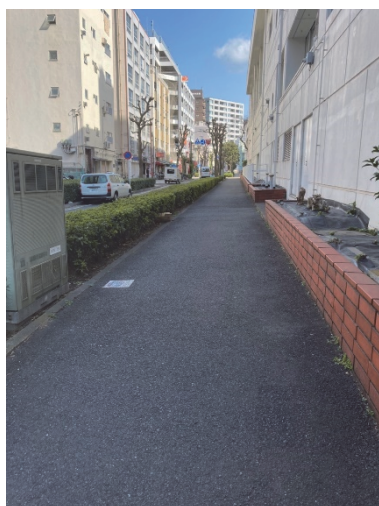
また、特にこのエリアでは学校・病院周辺の道路に特徴がある。たとえば、港中学校やみなと総合高校、中学校東隣の横浜中央病院周辺の道路はほぼすべての道がタイル張りであったり、「マンホール」や「標識」など液状化で被害を受けやすい建造物が除去されていた(図4)。これは、学校や病院が緊急輸送路に面しているうえ、指定避難所になっていて災害時の拠点となるからであろう。

図4 港中学校周辺の景観  
(2022年3月16日、筆者ら撮影)

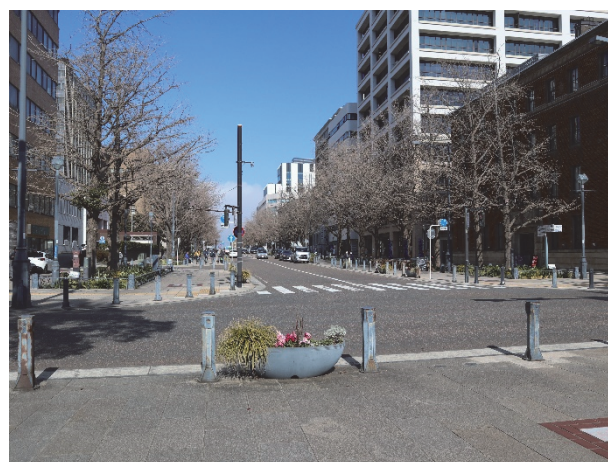
調査地区のなかでもっとも安全なエリアが⑤であった。日本大通りは道幅がとても広く、「電柱」の地中化も行われていたことから安全な道路と判定された(図6)。みなと大通りと大棧橋通りでもほとんどの「電柱」の地中化が完了していた。横道に入ると「マンホール」が密集している道路がいくつか見られたが、全体で評価をすると安全性は高かった。

図6 日本大通りの景観  
(2022年2月16日、阿部亮吾氏撮影)
