# 自然環境と防災

—石巻市・南三陸町・宮古市で撮影した画像を用いた大学での授業展開の試み—

柿原 昇

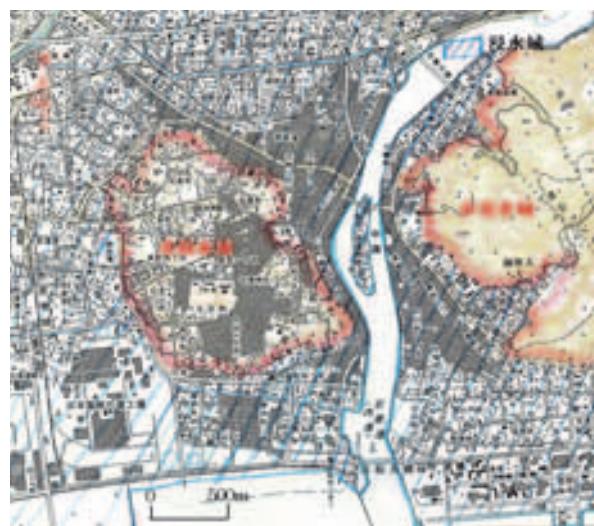
図4 石巻市主要部の浸水域（2011）

(1:25,000 地形図「石巻」国土地理院を基に原口 強らの浸水図等より作成)

はじめに、石巻の津波被害の状況を、2010年・2013年・2014年に撮影されたGoogle Earthの画像を示して、空間的に大観させた。その後、石巻市の津波浸水図(図4)で、日和山・牧山などを除き、広範囲にわたり浸水したことを理解させた。津波の被害状況を把握するため、海岸地域が一望できる日和山公園からの景観をカメラに収めた。ここから津波により、甚大な被害を受けて、町全体が消滅した南浜町、門脇町などの状況が把握できる。この公園には、ここから眺望できる各方面の震災前の大きな写真パネルが展示されている。そこで、これらの写真を撮影したものと、2013年・2015年に撮影したものをスライドで示し、各地域について比較考察を行った(写真1)。旧北上川右岸地域は、行政・商業・住宅機能が集積している地区で、とりわけ住

津波の被害を受け、ほぼ町が消滅した南浜町・門脇町は、北上川が作った三角州からなり、海拔高度は1~2mの地域であった。古くから漁業が重要な産業の一つであり、護岸には約1.8mの高さの防潮堤が建設されていただけであった。とりわけ、南浜町は、今回の津波で石巻市の中で最も多くの犠牲者を出した町で、危険地域に指定され非居住地域となった。南浜町があつた海岸部では、7.2mの高さの防潮堤の建設が進められている。また、旧北上川の護岸においても、高さ7.2mの遊歩道を有する堤防が建設される予定である。堤防建設予定地では、被災した建物がそのまま放置されたところも見られる。石巻市の新門脇地区の復興計画では、日和山南麓などに広がる門脇町は、既述したように墓石の修復はほぼ完了したものの、住宅地として利用するにはある一定の高さまで、盛り土する必要がある。石巻市は、これらの地域の土地を買収し、区画整理等を行い、希望者に売却する事業を始めたばかりである(写真2)。個人的に住居を新築した家は、数軒に過ぎない状況である。この間、この地域の住民は、市外に転居したり、市内の仮設住宅等に居住しているが、住民の高齢化とともに、経済的にも元の地域にすぐ戻

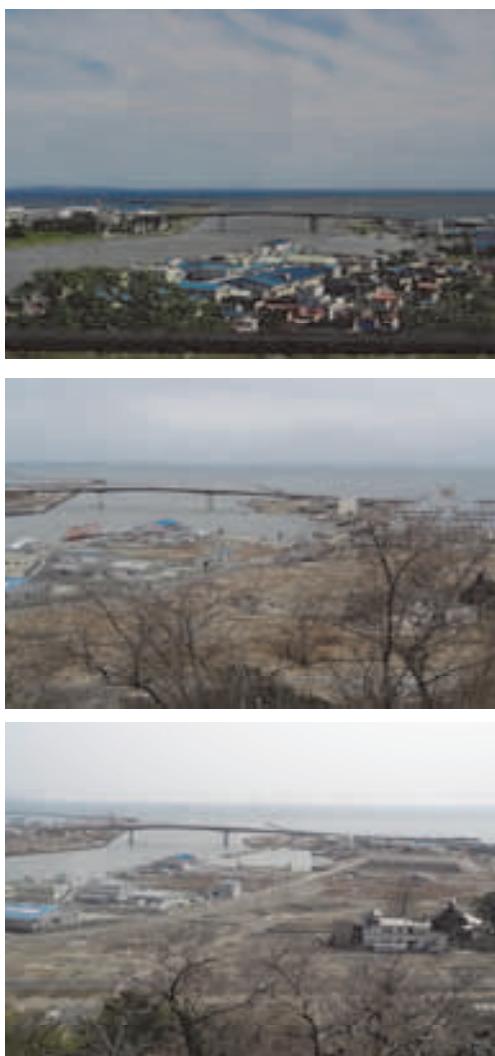
写真1 日和山公園から見た日和大橋（上:震災前、中:2013年、下:2015年）<すべて筆者撮影、震災前は公園内のパネルを撮影>

宅地として市街地が密集していた南浜町、門脇町の被害の大きさが理解できる。この両地域を歩いて観察すると、2013年に訪問した時と比べると、それほど大きな変化が感じられない状況であった。ただ、2015年には門脇町にある西光寺などで、墓石の修復が進んでいた。しかし、海岸線に近い旧南浜町等は危険地区に指定され、住宅地としての利用は認められることになっている。このため、津波の被害を受けた地域は、新たな土地利用はほとんど見られなかった。

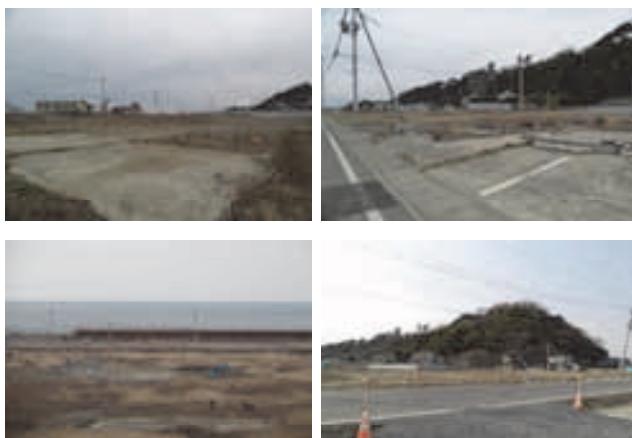
写真2 門脇町・南浜町の様子

(上段:2013年、下段:2015年、すべて筆者撮影、左下:7.2mの堤防建設・右下:区画整理中の新門脇地区)

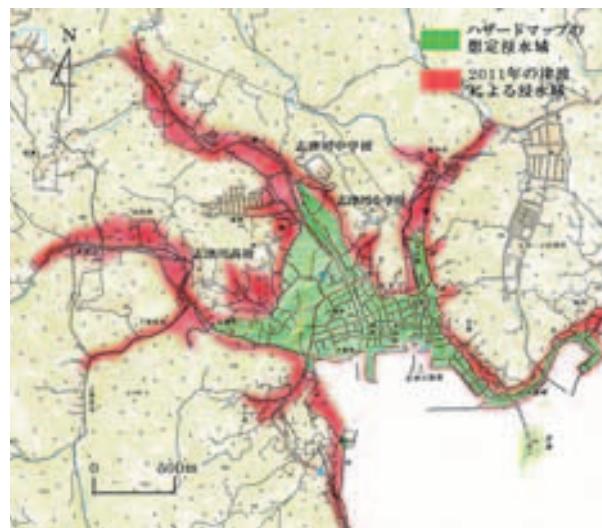
図5 南三陸町志津川の浸水範囲

（1:25,000 地形図「志津川」国土地理院を基に帝国書院教科書のハザードマップと原口 強らの浸水図より作成）

を示し、高台にある志津川小学校、さらにその北側に位置する志津川中学校、八幡川右岸の高台にある志津川高校などを除き、浸水が広範囲に及び、八幡川上流域まで達したことを読み取らせた。実際の津波被害状況を理解させるため、志津川中学校前の高台より、2013年に撮影した写真と2015年に撮影した写真を示し、地形的特徴も認識させながら、現状を比較検討させた。2015年の写真では、2013年のそれと比べかなり盛り土工事が進んだことが分かる（写真3）。そのため、土砂

旧志津川町は、想定外の15mを超える高さの津波が押し寄せ、約80%の人口が集中する市街地がほぼ壊滅した。2013年3月に訪問した時、地震に伴う地盤沈下が激しく、かなりの盛り土が必要であるという話を耳にした。その工事がようやく2014年より始まった。この間近くの山を崩して、盛り土用の土砂を積んだダンプカーが5分に1台の割合で町を走行するという状況であった。既述したように、南三陸町の復興のシンボルである“さんさん商店街”は、返還期限が刻一刻と近づいている。そのため、かつての中心街に移転して新店舗を建設するための盛り土工事が急ピッチで進められている。また高台では、住宅地の造成工事も進められているが、その進捗状況はゆっくりとしており、予定より遅れているように思われる。この町も若年労働者の流出が進行する中、かつての生活を取り戻すためには、官民一体となった協力が必要であると考える。

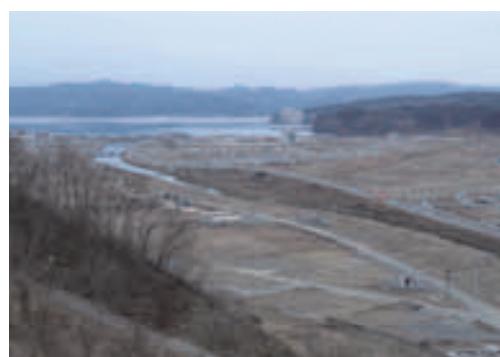
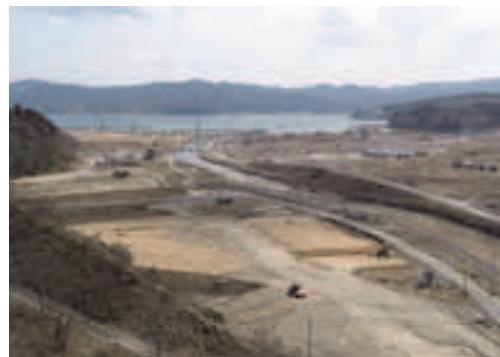
写真3 志津川中学校前から見た志津川の景観

（上:2013年、下:2015年、筆者撮影）

を運ぶ多くのダンプカーが走行していることが写真からも確認できる。2015年に八幡川沿いの開析谷をなす谷底平野を歩いて撮影した写真からも、志津川復興まちづくり事業の横断幕を前面に付けたダンプが頻繁に走っている状況が分かる（写真4）。高さ7mの盛り土工事が進められているが、写真からもその高さを感じとれると思われる。43名の犠牲者を出した防災対策庁舎には、焼香を供えに来る人が絶えなかった。この防災対策庁舎について、負の遺産だから早く撤去してほしいという意見を持つ遺族の方がみえる中、2015年3月23日、宮城県が向こう20年間、県有地として保存の方向を打ち出して、南三陸町との話し合いが行われるという新聞記事が掲載されていた。

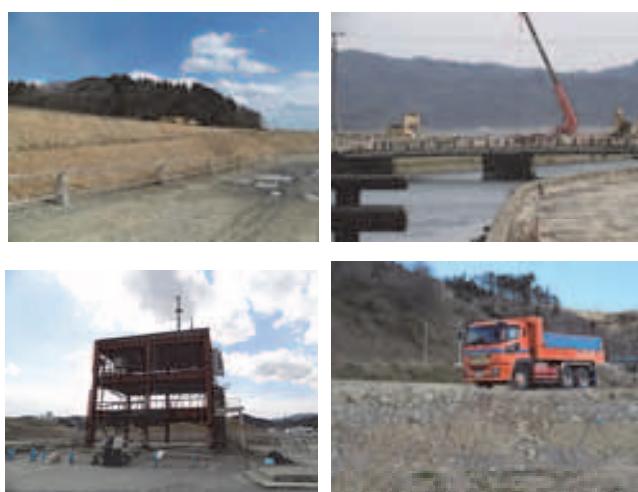
写真4 志津川復興事業の進展状況（2015）

（左下:保存が決まった防災対策庁舎,筆者撮影）

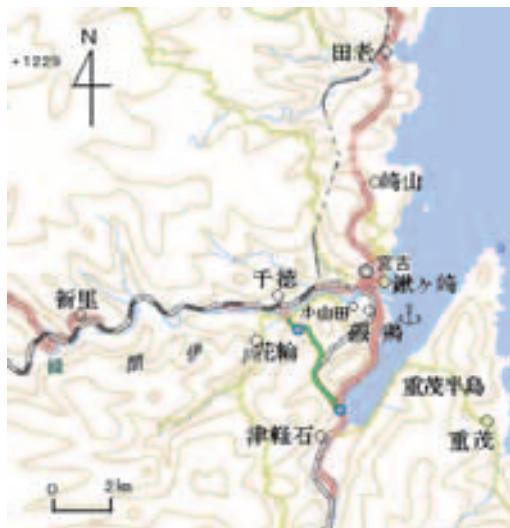
図6 宮古市の被害対象地区

大きいことが読み取れる。それは、それぞれの地域の地形的環境が大きく影響を与えていることが分かる(図6)。授業の最初に宮古市役所職員が撮影したDVDで、一般的な津波のメカニズムを学んだ。しかし、宮古地区は宮古湾の西側に位置し、東側には重茂半島が存在していることが、幸いにも津波の直撃を幾分緩和できたのではないかと思われる。また、地震発生後、素早い高台への避難も、人的被害状況に影響を与えたと考えられる。また、宮古湾の西側の磯鶴地区と南側の津軽石地区は広範囲に浸水し、50名を超える人的被害が発生した。津波の被害により、釜石に繋がるJR山田線は、閉伊川に架かる鉄橋が流失し、津軽石地区の線路は津波に呑み込まれて、破壊されている。さらに、宮古湾に注ぐ津軽石川右岸の栄地区は、ほぼ全域が浸水する被害を受けた。これに対して、宮古市で最も人的被害が大きかったのは、過去に何度も津波の被害を受けてきた太平洋に面する田老地区で、宮古地区的2倍以上の人的被害が生じている。田老地区はリアス

海岸の湾入部に市街地が形成されている。10mの二重の堤防によって守られていたが、この堤防を乗り越えて津波が襲撃して、宮古市の中でも最も多くの犠牲者が生じることになった。

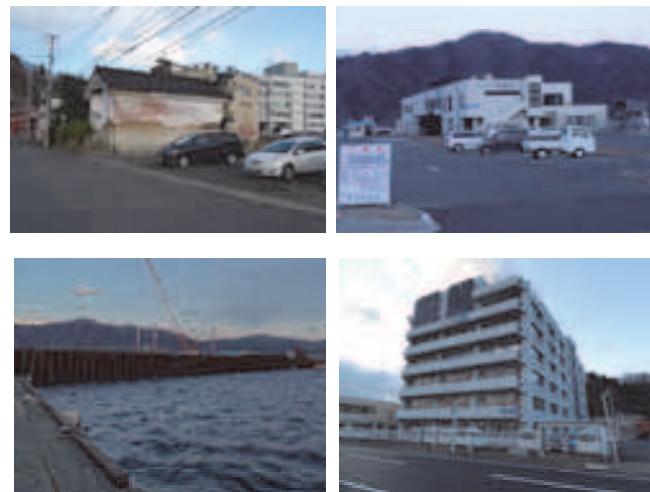
写真5 宮古地区的様子

2013年に訪問した時は、浸水して一部破損した蔵が見られたが、2015年に再訪した時も、その蔵がそのまま残されており、これを除くと、津波の爪痕を感じる建物はほとんど見られない。しかし、市役所等の建物には、浸水の位置を示すプレートが設置されている状

(左上:浸水した蔵・2013年,右上:再開された「なあど」,左下:建設中の閉伊川の水門,右下:宮古市役所:以上 2015年,筆者撮影)

況である。2015年の再訪時には、閉伊川の河口部に水門を建設するための工事が進展していた(写真5)。鉢ヶ崎地区は、津波によって流失した宮古市魚市場の建物は、2013年の訪問時には、いち早く新築されていた。また、道の駅「なあど」は、2015年の再訪時には改築が完了し、道の駅みなとオアシスみやこ「シートピアなあど」として営業を再開していた。しかし、鉢ヶ崎地区において、津波の直撃を受けて、家屋が破壊された地域では、用地の区画整理が行われている段階で、復興はあまり進んでいない状況である。

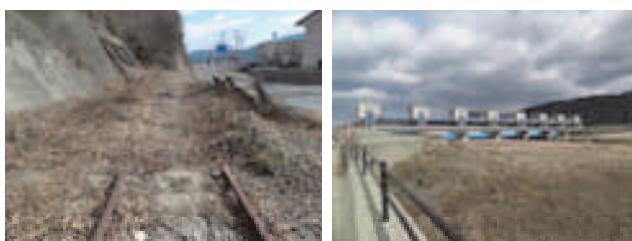
写真6 再建が決まった山田線と一部修復中の津軽石水門

津軽石は、東側に本州最東端にある重茂半島が続く宮古湾の最南端に位置する集落である。津軽石の集落は、津軽石川の左岸に形成されている。この津軽石川の下流には津軽石水門があるが、2011年の津波では、閉鎖した水門を乗り越えて津波が押し寄せ、JR山田線と集落を呑み込んだ(写真6)。山田線は住民の働きかけもあり、JR東日本によって復旧工事が実施されるこ

(左:2013年, 右:2015年, 筆者撮影)

とが2014年末に決定し、完成後は三陸鉄道に払い下げられることになっている。しかし、復旧工事は2015年3月の時点では実施されておらず、2年前の訪問時と全く変わらない様子であり、津波の爪痕が線路等から窺える。この津軽石から宮古地区に向かう宮古湾の堤防では、津波で破壊された箇所の修復工事が進められているところである。

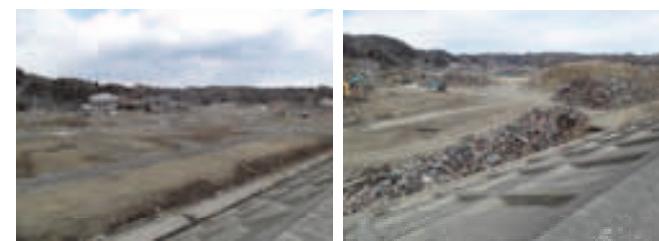
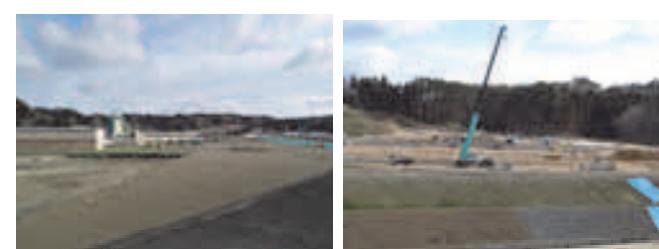
写真7 町が消えた田老地区と復興の動き

(上の2枚:2013年,左上:堤防から見た田老の風景,右上:瓦礫置き場,下2枚:2015年,:造成中の乙部団地,左下:セメント工場,筆者撮影)

2013年の訪問時、海側と陸側の堤防に囲まれた地域は、瓦礫置き場であったが、2014年には瓦礫は撤去され、盛り土工事が進展した。一部の地域では農地も復活し、そば畠が見られるようになったとのことである。海側と陸側の堤防に囲まれ地域は、非居住地域に指定され、2015年の再訪時には、復興用のセメント工場が稼働していた(写真7)。地震によって、約70cmの地盤沈下が生じたため、全体的に盛り土工事が進められ、防潮堤も70cmの嵩上げが完了している。また、2015年3月には、4mの嵩上げ工事が完了した国道45号線は、内陸へ約40m移動し、さらに今後、海岸線に沿って14.7mの防潮堤を建設する予定である。宮古市は、この国道と防潮堤に囲まれた地域を買収し、それらの地域を非居住地域に指定している。

北にあるグリーンピア三陸宮古の仮設住宅等で不自由な避難生活を余儀なくされている。宮古市は、できる限り早くより安全な町の復興を目指して、防災集団移転促進事業として国の復興交付金も受けて、田老港の北側にある高台に災害公営住宅乙部団地の造成を進めている。この団地は285戸、約24.6haの造成地に住宅・公共施設等を建設し、このうち189戸に宅地を分譲して、自主的に住居を建設してもらう計画である。既に移転希望者との契約が完了し、2015年秋の宅地引き渡しを目指し、急ピッチで造成工事が進行している（写真7右下）。しかし、住民の高齢化が進む中、宅地を入手した移転希望者が早急に住宅を自主建設できるか疑問な面もある。いずれにしても、仮設住宅での生活は、建物の構造上プライバシーが守られない面があり、精神的にストレスを抱えている入居者が多いと思われる。このような避難生活を送られている人々に対して、一刻でも早い対応策がとられることを期待したい。

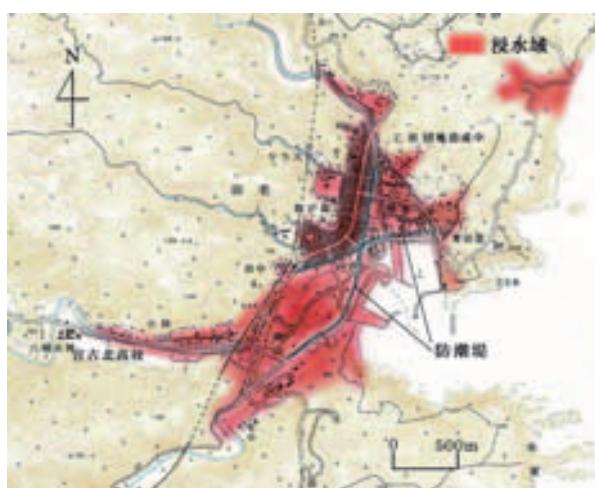
図7 田老地区の浸水範囲

田老は、リアス海岸の地形を利用して漁港が整備され、多くの住民が漁業を生業としていた。また、この地区では、1936年より、既述したようにラサ工業が銅鉱の採掘を開始するようになったのが、新たな産業の導入であった。田老は、過去に津波の被害を何度も受けたため、高さ10mの二重の防潮堤を建設し、2003年に「津波防災の町」を宣言していた。X字状に建設した二重の防潮堤は、総延長が2.5kmに及び、その高さも加えて現代の「万里の長城」と呼ばれる自慢の堤防であった(図7)。東日本大震災の津波では、リアス海岸の地形が災いして、津波の平均波高は防潮堤を遥かに越える15mを記録し、最大波高は20m以上に達した。このため、比較的高台にある三陸鉄道北リアス線

を乗り越え、津波が山にぶつかったことが樹木の枯れ具合から推測できた。この地区の多くの住民は、二重の高い防潮堤で守られていたため、大部分の住民は、津波が堤防を越えて押し寄せることを想定しておらず、避難が少し遅れたことが人的被害を大きくした要因の一つになったと考えられる。また、たろう観光ホテルの近くにある防潮堤は、波受け形の堤防であったことが災いし、津波で破壊され、この堤防の北側にあった集落は津波に呑み込まれ、多くの行方不明者を生じさせる原因にもなった。なお、この地区で唯一残った高層建築物のたろう観光ホテルは、震災遺産として保存が決定しているが、3階まで破壊され鉄骨が剥きだし状態であり、老朽化が進んでいる状況である。

(1:25,000 地形図「田老」国土地理院を基に原口 強らの浸水図等により作成)
