学校給食調理場における労働災害と参加型職場改善

榊原 洋子¹⁾, 梅村 靖子²⁾, 久永 直見¹⁾

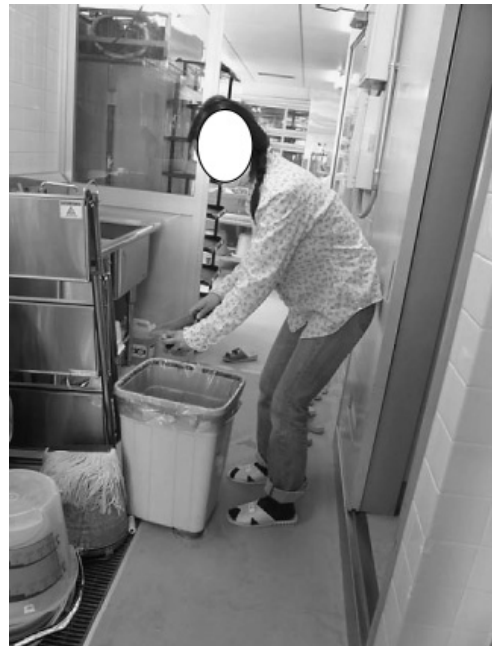
① 2008年6月： 食材下処理場にて、台秤による食材の計測中に秤が落下し、とっさに受けとめようとしたところ、右薬指の指根部に負傷（写真1）。休業0日。

③ 2010年3月： ①と同じ食材下処理場にて、タマネギを握って、端を切り落としていて、左小指を切った。休業0日。

写真1：事故③が起こった様子。食材の計測、野菜の根切り・皮むき作業などを行う下処理室。作業台、指導されている3槽シンクがなく、調理室や調味料庫等への通路と清掃道具置き場にもなっていた。

材料や調味料の計測、野菜類の根切りや皮むきを行う下処理室（写真1）は、食品調味料庫や休憩室等に挟まれ、調理室の前室のように設置されていることから、狭いだけではなく、他の作業の移動通路となっている。3槽あるべきシンクを置くスペースはなく、下処理設備の隣には清掃道具も置かれていた。

従来、下処理室、食品庫、調味料庫は間仕切り壁で細かく区分されていたが、間仕切り壁が撤去され、下処理室の中に、食品や調味料の棚が設けられたため、調理室と下処理室の往復業務が減り、他の作業員とのすれ違いも少なくなった。動線の合理化により、スペースに余裕が生まれ、法令指示通りの3槽シンクの設置、専用ゴミ箱の設置、掃除道具の撤去がなされた。ただし、食品倉庫等がなくなり下処理室の棚置きとなったことで、作業途中の材料置き場が不足するという意見もあった。これは、もともと面積が不足で、これ以上の区分が困難なことによる。

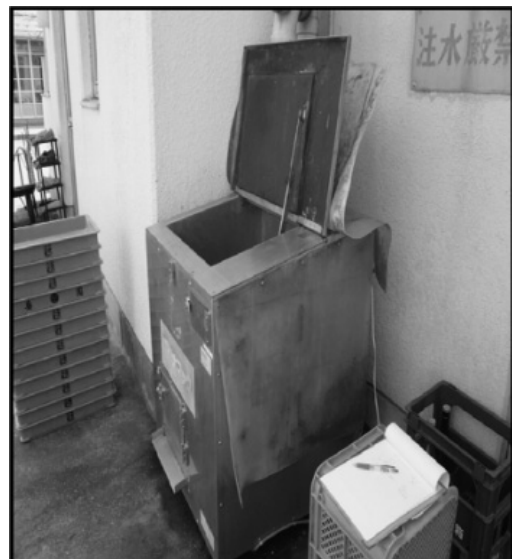
④ 2010年4月： 屋外に置かれた調理で残った食材を堆肥化する装置（写真2）に投入する際、蓋の開閉止め具がゆるんでいて、鉄製蓋が落下し、右中指及び薬指の末節を挟まれ、薬指末節骨にヒビが入った。休業0日。

写真2：露天に置かれた生ごみ堆肥化装置。ふたのストッパーに錆び。

⑤ 2010年4月：④と同じ堆肥化装置の蓋が落下して、肘を挟まれ負傷。休業0日。

生ごみ堆肥化装置については、重い蓋を開けた状態に保つストッパーが緩み不安定になっていた。

学校給食担当者が対応すべき業務が拡がり、労働負担が大きいとの意見が多かった。たとえば、給食の野菜くずを利用した堆肥づくりへの協力が食育や環境教育への支援として求められるようになり、屋外に生ごみ堆肥化装置が置かれたが、年月の経過により危険な状態になった。生ごみ堆肥化は、作った堆肥が校庭の畑や花壇に使われ教育に役立っている反面、危険な目にあってだけでなく塩分の多い食材の除去など作業負担になっているとの意見もあった。

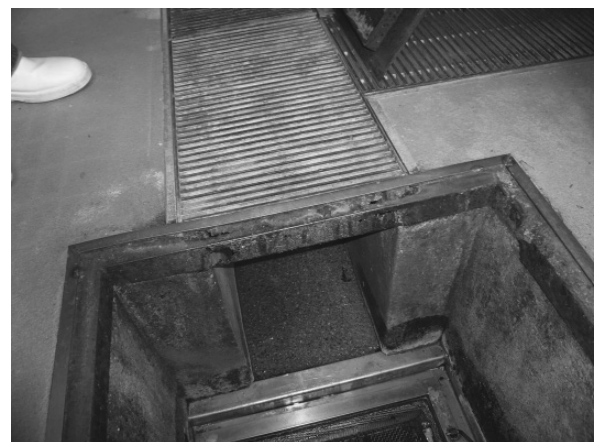
とであった。また、排水溝等の上に施されたグレーチングやグリストラップが錆び（写真4）、一部変形しているため、実際に「足が引っ掛かり、ヒヤッとした」、「いつも気になっている」などの指摘があった。その他、調理台の高さや奥行き、アレルギー児童への食材や調理器具の分離のための注意の大変さ、シンク等の不足も指摘された。

写真4：錆びた排水の油分分離のためのグリストラップのふた内側。調理場全体の排水溝グレーチングも錆び・ゆがみがあり、作業者は「いつも気になっていた」。

回転大釜下のピット段差は、グリッドをおき踏み外し防止が施され（写真6）、排水溝にかけられたグレーチング等のさびや破損部分は取り換えられた（写真7）。オープン近くの機能不良のエアカーテンの撤去、故障コンセントの取り換えと増設は対応済みだが、夏のエアコンの効果検証は次年度以降となる。調理室と下処理室の境界には、狭隘化解消のために一部壁を取り除き、亀裂を生じガムテープが巻かれていた配管等への対応

児童用配膳棚は再塗装した。排水溝・グリストラップのグレーチングは更新された。

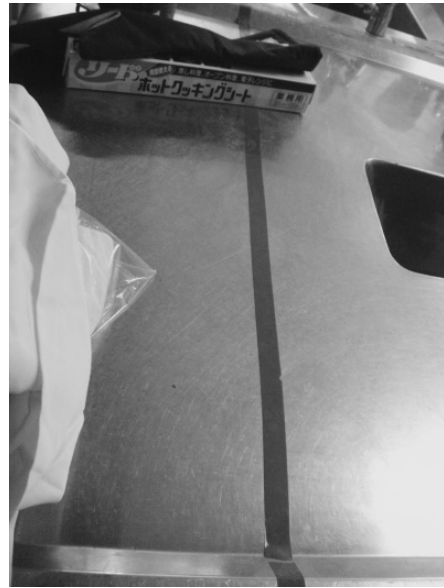
食物アレルギー児童用の給食提供では、食材や調理器具の分別を徹底しなければならない（写真5）が、アレルギー児童の数は年々増える傾向にあり、面積が限られた作業場での配慮には相当苦労している。

写真5：アレルギー児童対応のための工夫。食材や器具のカラーテープの境界線。

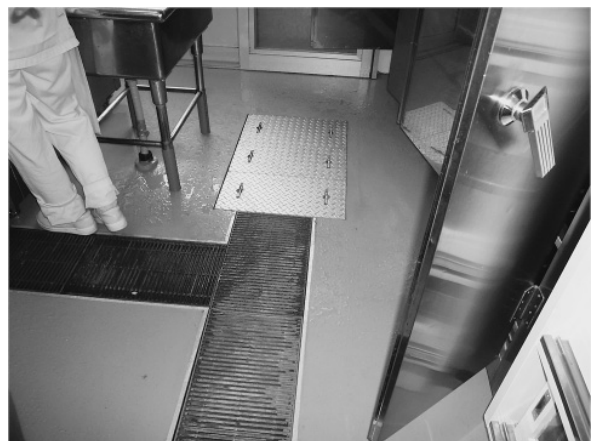
写真7：新しくなったグレーチング。

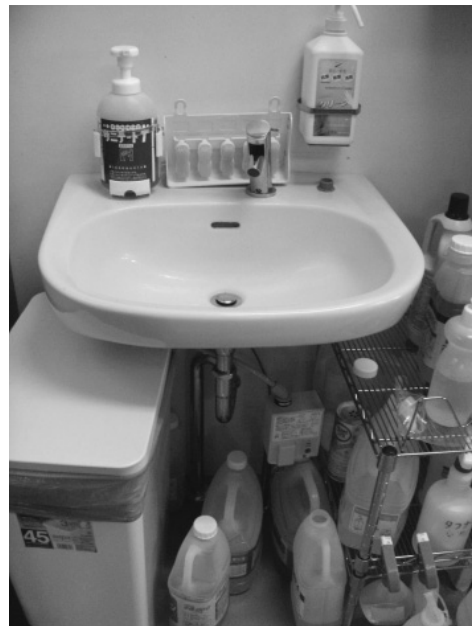
調理員の手荒れの予防は、一般の調理場でも重要な課題である。2006年度の腸管出血性大腸菌O-157による食中毒を始め、ノロウイルス、サルモネラ菌などの学校給食中毒を受け、全国の学校調理場には「学校給食調理場における手洗いマニュアル」⁵⁾が配布され、徹底した手洗いが求められている。調理場の手洗い場所に設置されていた洗剤類は、用途にあわせて少なくとも8種類あった(写真8)。メーカーと商品名についてインターネット等を利用して調べた結果、アルカリ性洗剤、塩素系殺菌消毒剤、高級アルコール系洗剤など多様であった。日頃から温湯作業や手洗いの頻度が高く、そのうえで多種類の洗剤の使用頻度も高いことから、手荒れのリスクは高まると考えられ、手袋の着用の徹底指導が望ましい。また、実際に手荒れ症状が現われた場合には早期の適切な処置が望まれる。

写真8：手洗い場に置かれた多種類の洗剤。
