# 大学の研究室で生じた不快臭による吐気 —発生源追求と対策—

久永 直見<sup>1)</sup> 榊原 洋子<sup>1)</sup> 酒井 潔<sup>2)</sup> 齋藤 宏之<sup>3)</sup>

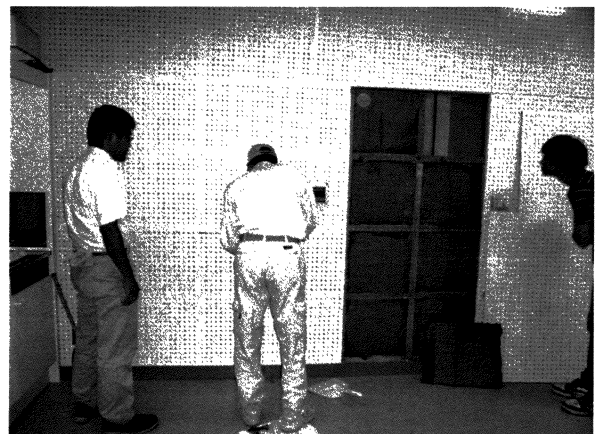
外壁側の木製有孔吸音板裏に空間を認めたので、6月9日に一部を剥してみた。板の裏にガラス繊維マットが貼ってあり、床に近い方がより黒く汚れていた（写真）が、マットに明らか不快臭は感じられなかった。

8月になっても不快臭はあった。教材準備室が他の部屋と異なるのは、外壁側の壁内空間の存在であったため、9月に有孔吸音板とガラス繊維マットを撤去し、硬質ウレタンフォーム裏打ち石膏ボードに替えた。この工事の際、コンクリート外壁のヒビと雨漏りを認め、マットの汚れとの関連が推定された。その後、当該室は、二分割されて更衣室と書類倉庫に用途変更され、ドアに吸気口がつけられ、換気扇常時稼働とされた。以後、不快臭はかすかな程度に抑制された。
