愛知教育大学附属養護学校「武道場(現・作業実習棟)」と 同時期に建築された県内学校建築の現況

Todays Situation of Educational Facilities in Aichi Prefecture Built in Same Period with “Military Arts Gymnasium (Present Practical Working Block)” of Aichi University of Education Nursing School

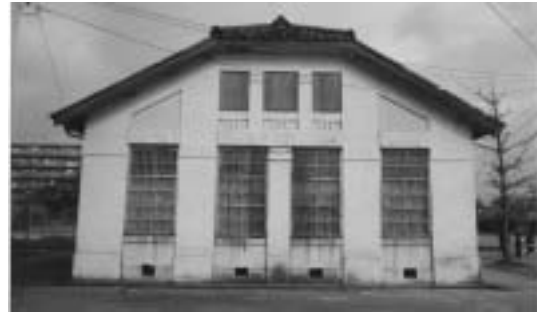
写真5 南立面図

壁面までが鉄筋コンクリート造で、壁は厚く、基礎から一体的に建ち上がっている。一部の柱には付け柱が付き、柱頭部には簡略した装飾が施されている。コンクリート部のひび割れは少なく、構造としては強固であることがうかがえる。基礎には、床下の換気口が

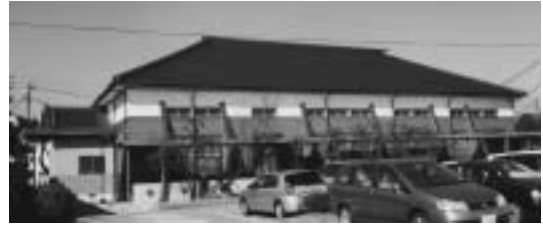
写真13 「武道場」東立面

「武道場」は木造・土壁造で、竣工当時には、南側妻面に入口となる小屋が、北側に収納と神棚が付属していた。南側が正面という位置付けで、南と東にも出入口が設けられていた。また、桁面の、東側には吹きさらしの廊下が付き、西側の袖壁とともに柱が外側に倒れるのを支えていた。大屋根は寄せ棟、南北の付属部分は切り妻屋根で、すべて瓦で葺かれていた。全体は、和風の雰囲気であるが（写真13）、南正面には、軒下部分などに洋風の装飾が見られる。屋内の天井は、立派な格天井で（写真14）、隅には文様状に空けられた通風口が設けられている。

その後、南の入口部分は屋内から入る部室とされ、他にも同様な部室が、南西部と北西部分に増築されていた。建物の老朽もみられ、基礎の土台が腐り、シロアリが発生していた。内壁東側の漆喰や、南側の天井にも破損が大きかった。増築した部室も傷んでおり、雨漏りもみられたという。伊勢湾台風の時には、南西角の屋根が破損したが、他の瓦は無事で、竣工時からの瓦は替えなくていい。

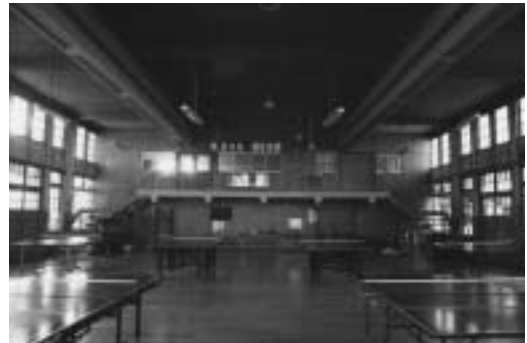
写真18 屋内西面

を体育道具などを入れる「倉庫」として利用している(写真18)。「卓球場」にする前は、「柔道場」として使っていたが、1982(昭和57)年に、運動場の北側に「武道場」が建設されたため、卓球のための場を専用で確保することが可能になった。「卓球場」は、日中ばかりでなく、定時制の授業でも良く活用されている。この際の改造費は、1,500~2,000万円かかっているが、同窓会が負担した。卓球台は、相互に広い間隔をとり、ゆったりと配置されている。建物は重厚で、照明がないと暗く感じるが、天井も高いことから、落ち着いて試合・練習に集中できる環境を形成している。1階奥の「倉庫」には、たくさんの物品が収納されている。周囲に窓があるため、明るい。西側の壁の2本の柱が太く強調されているのが確認される。鉄骨の階段を昇った2階の「同窓会資料室」には、家具も配置され会議室の設えを行っている(写真19)。歴史的な写真や出版物などを展示し、建物の雰囲気とも合致して、同窓会
